## **Levantamento das mudas das praças do projeto de extensão “Arborização de Áreas Verdes Públicas” (Rotary Club)**

Gestor Ambiental Gustavo Galetti

Em 03 de novembro de 2022 foi realizada uma visita técnica nas cinco praças contempladas pelo projeto “Arborização de Áreas Verdes Públicas”, afim de se realizar o levantamento da quantidade de mudas plantadas que se estabeleceram em cada área e as condições gerais dos plantios.

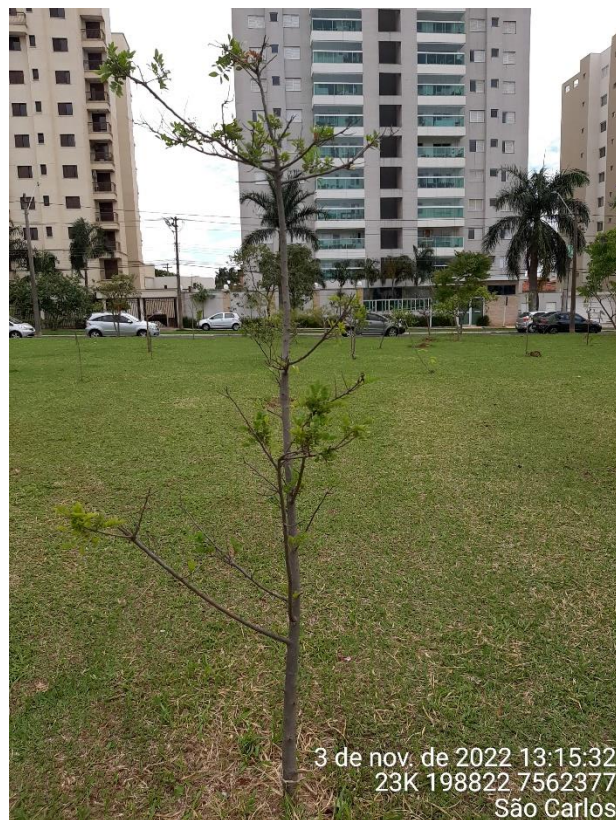
- As formigas estão causando danos principalmente nas espécies paineira, pata-de-vaca, aroeira-pimenteira e jequitibá;
- As mudas das espécies jacarandá, pau-viola, cedro, angico e fruta-do-sabiá são as que tiveram melhor desempenho, isso ocorreu, provavelmente, por elas não terem sofrido ataques de formigas cortadeiras;

**Figura 15.** Aroeira-pimenteira danificada por formigas.

- No relatório anterior já havia sido constatada a presença de formigas, o combate as mesmas deve ser constante nessa área;
- O replantio de mudas nessa área deve ser preferencialmente das espécies que não sofreram com os ataques de formigas, com isso aumentando a chance de sucesso no replantio.

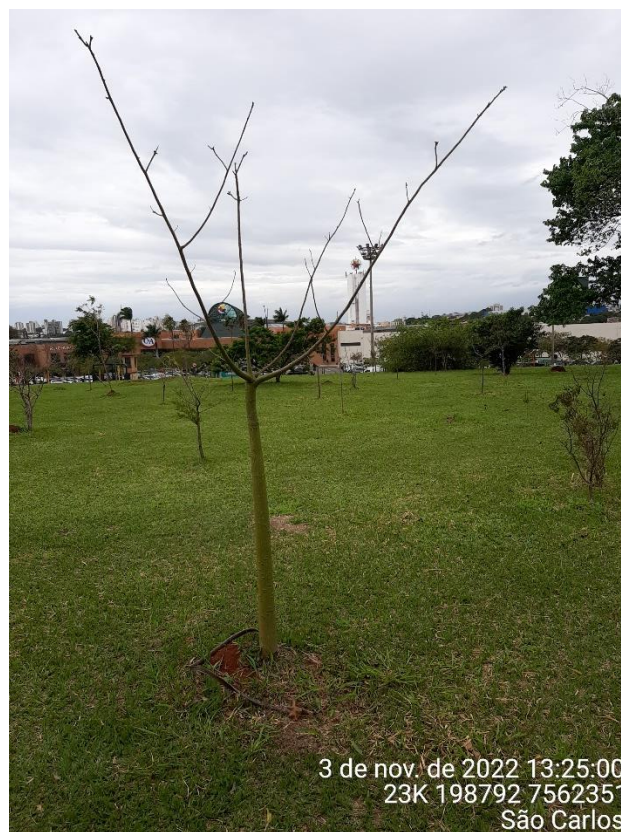
**Figura 16.** Paineira atacada por formigas.

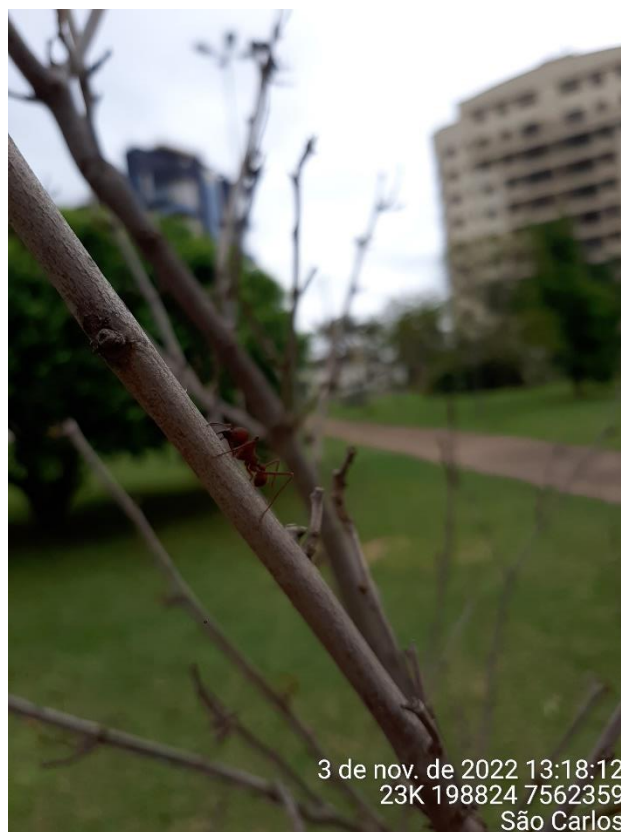
- Área sofrendo com ataques de formigas cortadeiras;
- Ocorreu mortalidade de mudas já com grande porte (1,8 m – 3m) devido aos sucessivos ataques das formigas cortadeiras;

**Figura 17.** Registro de formiga saúva em uma árvore.

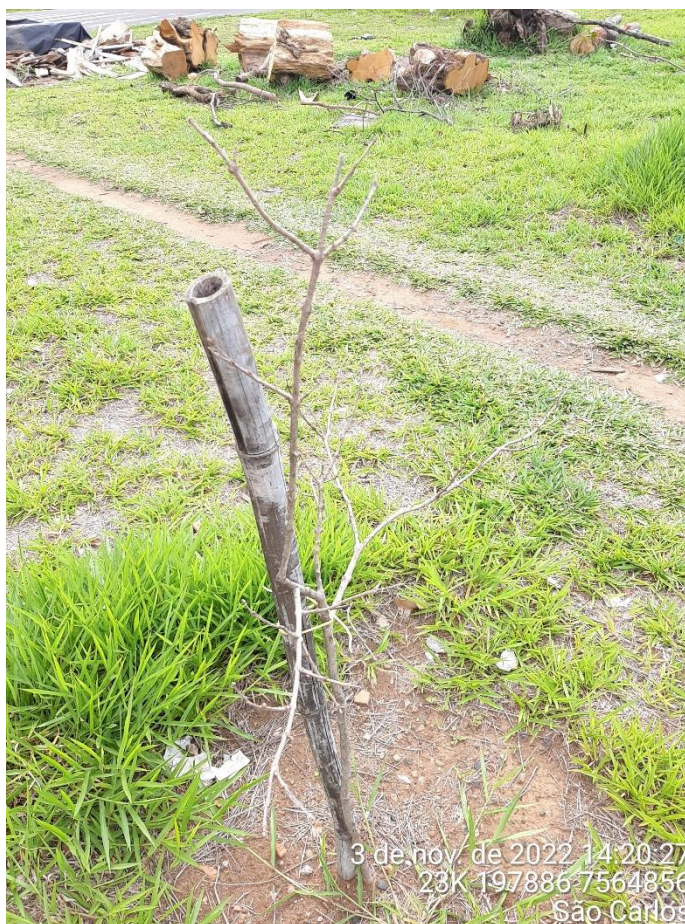
- Assim como foi verificado no relatório anterior as mudas na área estão sofrendo com constantes ataques de formigas cortadeiras;
- O combate as formigas nessa área é dificultado pela grande quantidade de terrenos baldios, entulho e sujeira ao redor da área. Esses fatores causam aumento da proliferação de formigas;

**Figura 42.** Muda atacada por formiga e resto de troncos descartados no local.

- Nessa área é necessário o combate frequente as formigas, com o intuito de evitar grande mortalidade de plantas novamente;
- A alta circulação de pessoas e de alguns caminhões na área também causam danos nas mudas;

- Nessa área se faz necessário o replantio de algumas mudas novamente. O replantio será feito apenas com espécies que são menos suscetíveis aos ataques de formigas, isso pode reduzir um pouco a diversidade de espécies no plantio, mas evitará a ocorrência de grandes taxas de mortalidade novamente;
